Avis IRSN N° 2012 - 00361

Objet : CEA/Cadarache
INB n°22 - PEGASE
Evènement significatif du 5 mars 2012 : chute du palan-moteur de 50 kN du pont
roulant dans le bassin de stockage

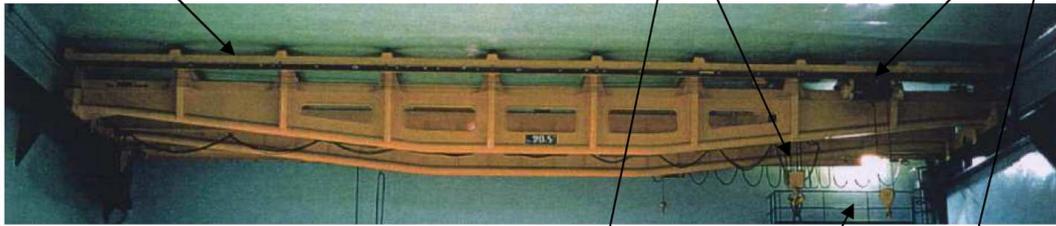
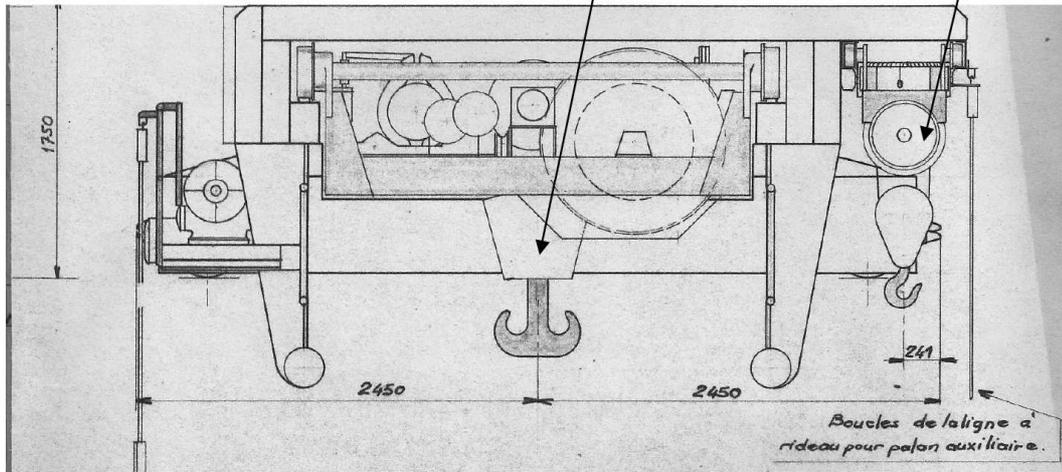
Figure 1 : Pont 130 kN du hall bassin
(vue depuis le hall bassin)

Pour les opérations de manutention d'objets dans le « hall bassin » du réacteur PEGASE, l'exploitant utilise un pont roulant de 200 kN déclassé à 130 kN (Figure 1 en annexe) muni de 3 chariots motorisés indépendants, équipés respectivement :

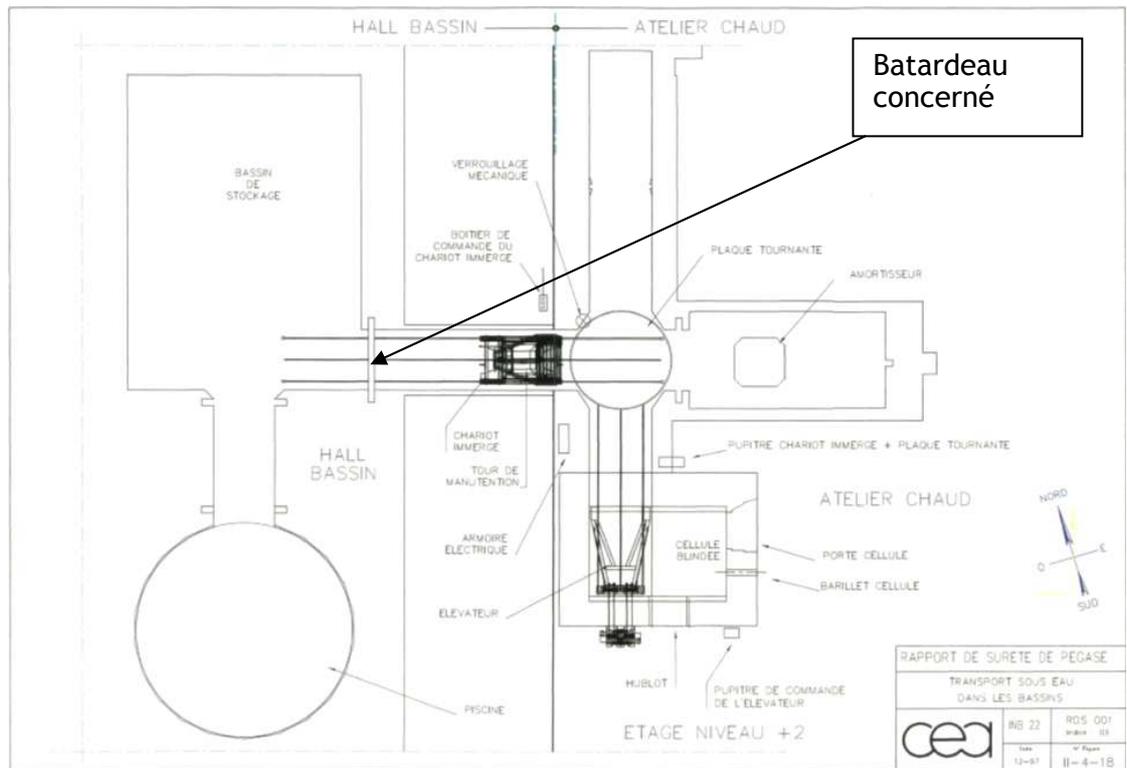
Figure 2 : Hall bassin/atelier chaud

- d'un crochet double de 130 kN, utilisé notamment pour transférer sous eau les casiers d'entreposage des ECI et les ouvrir ;
- d'un crochet simple de 50 kN, utilisé principalement pour retirer le batardeau du canal de liaison entre le « hall bassin » et les bassins de l'atelier chaud (Figure 2 en annexe) ;
- d'un crochet simple de 5 kN, utilisé pour les opérations de chargement/déchargement sous eau des ECI dans la tour de manutention permettant leur évacuation vers la cellule blindée de l'installation.

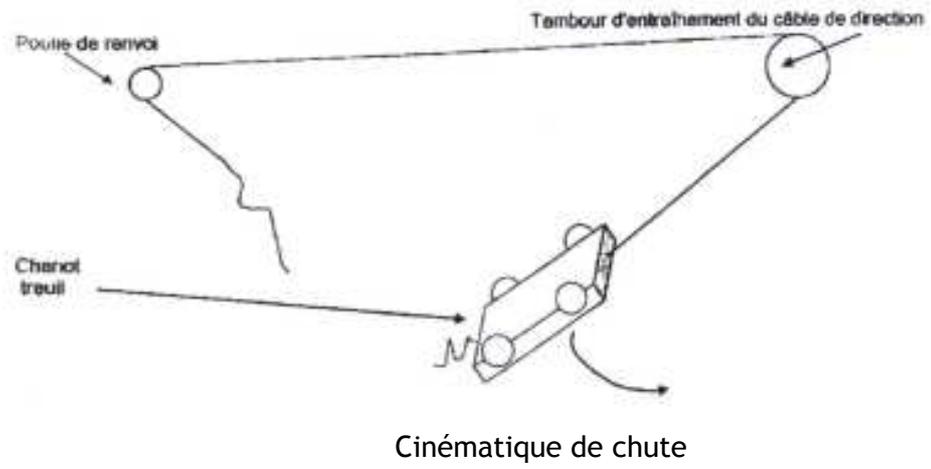
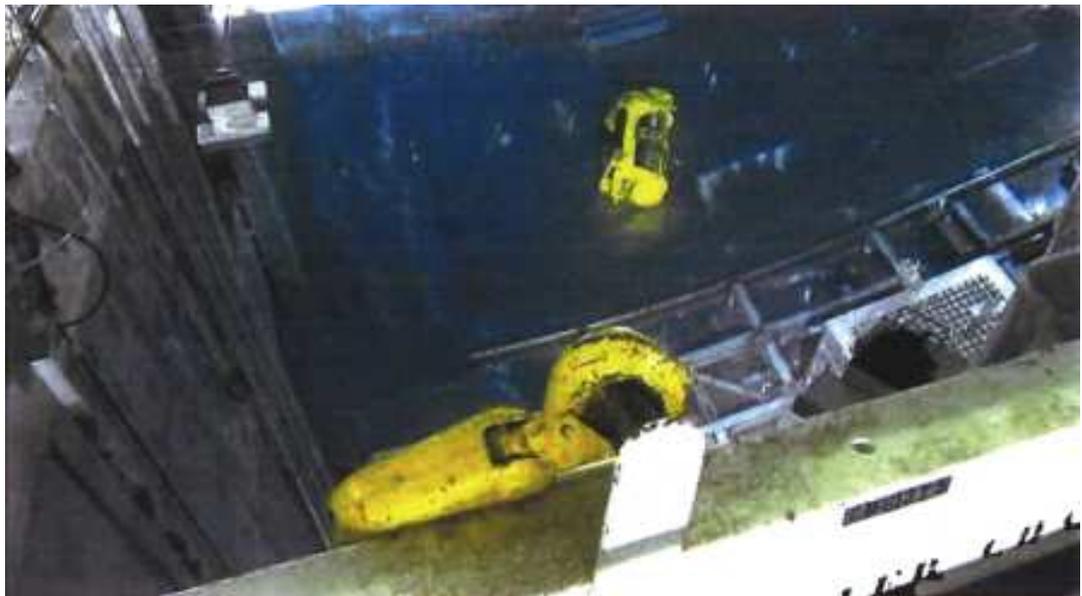
Figure 3 : Cinématique de chute du palan moteur et localisation après chute

Lors de la levée du batardeau à l'aide du palan de 50 kN, les câbles se sont tendus sous l'effet de la traction du moteur puis se sont relâchés en raison de la chute du chariot du palan. Celui-ci, d'une masse d'environ 670 kg, est tombé dans le bassin de stockage (d'une hauteur de 10 mètres dans l'air et d'environ 7 mètres dans l'eau) avec un mouvement de balancier. Le chariot a été retenu partiellement par le câble de son système de translation le long de la poutre du pont (Figure 3 en annexe), dont une seule des deux attaches s'est rompue.

Localisation du palan dans le hall bassin après sa chute

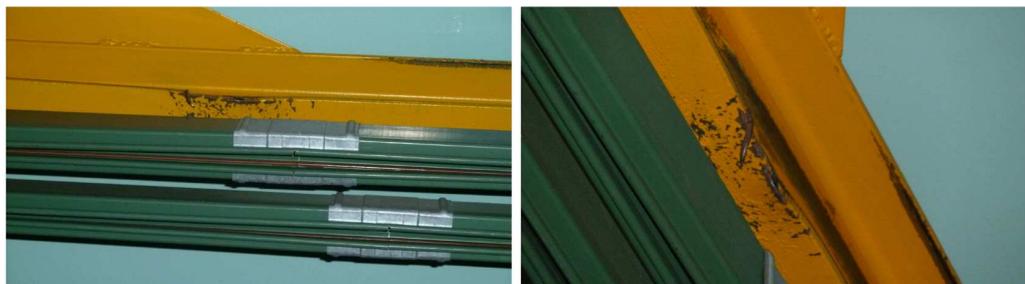
- des déformations intérieures et extérieures des rails de roulement du chariot du palan de 50 kN ;
- un matage et une perte d'épaisseur de matière de ces rails entraînant leur affaiblissement et la sortie du chariot de ses rails accompagnée d'un arrachement de métal.

L'exploitant ajoute que la fatigue est à l'origine de la déformation. En effet, cet incident survient à la suite d'une longue période de cycles de déformation et de mise en contrainte (mise en service du pont en 1962).

Déformations constatées sur le chemin de roulement du chariot du palan de 50 kN

Dans l'hypothèse où des équipements répondent positivement à l'un des trois critères énoncés ci-dessus, effectuer un contrôle approfondi, au plus près, de l'état de conservation de l'équipement, des supports, des rails et des chemins de roulement notamment, ce qui doit permettre de détecter des anomalies ou des déformations de structures. Dans l'attente des conclusions de ce contrôle, l'appareil sera consigné.
