**Avis IRSN N° 2014-00210**

**Objet :** Réacteurs électronucléaires - EDF  
Paliers 900 MWe et 1300 MWe

Critères d'usure admissible des guides de grappe

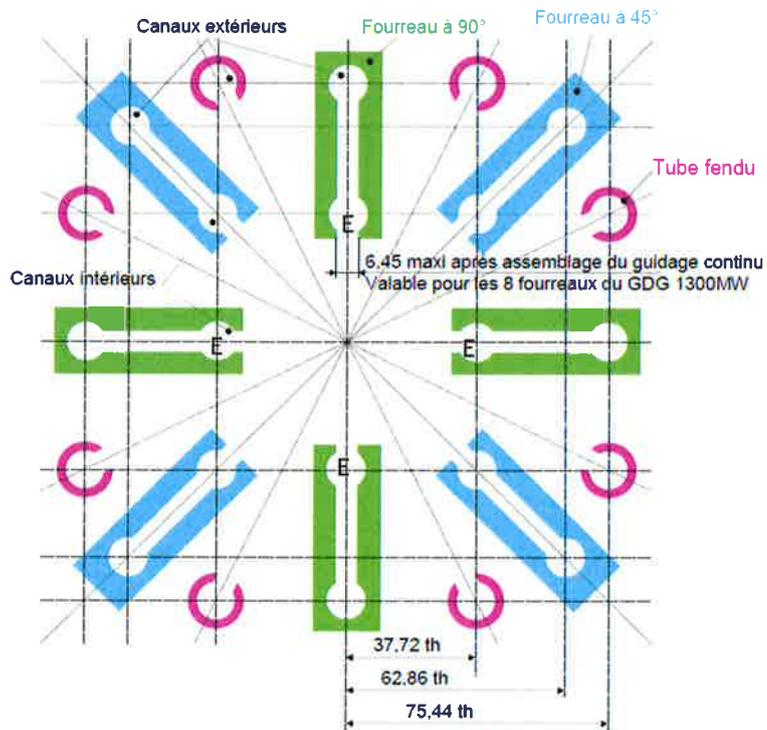
Schéma 2 : Section de guidage continu avec fourreaux et tubes fendus d'un guide de grappe d'une tranche 1300 MWe

Dimensions en mm

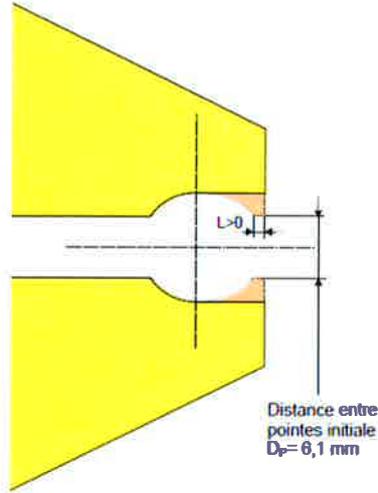
a) Ligament partiellement usé

La longueur du ligament est non nulle.

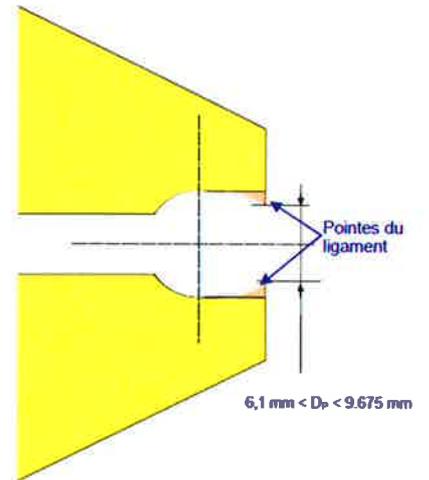
b) Ligament fortement usé

La longueur du ligament est nulle et la distance entre pointes reste inférieure au diamètre du crayon absorbant (le crayon ne peut donc pas sortir de son logement).

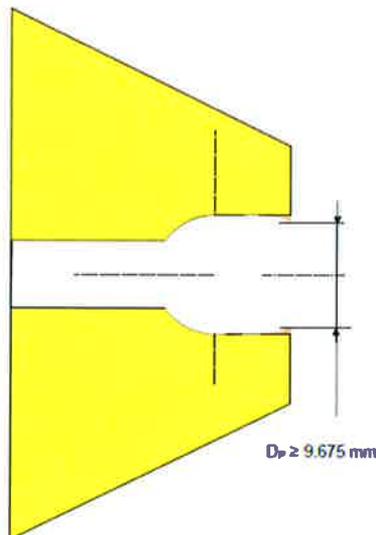
c) Ligament totalement usé

La longueur du ligament est nulle et la distance entre pointes est égale ou supérieure au diamètre du crayon absorbant. Dans ce cas, le crayon est susceptible de sortir de son logement.

Schéma 3 : Trois types de ligaments usés d'une carte de guidage d'un GDG

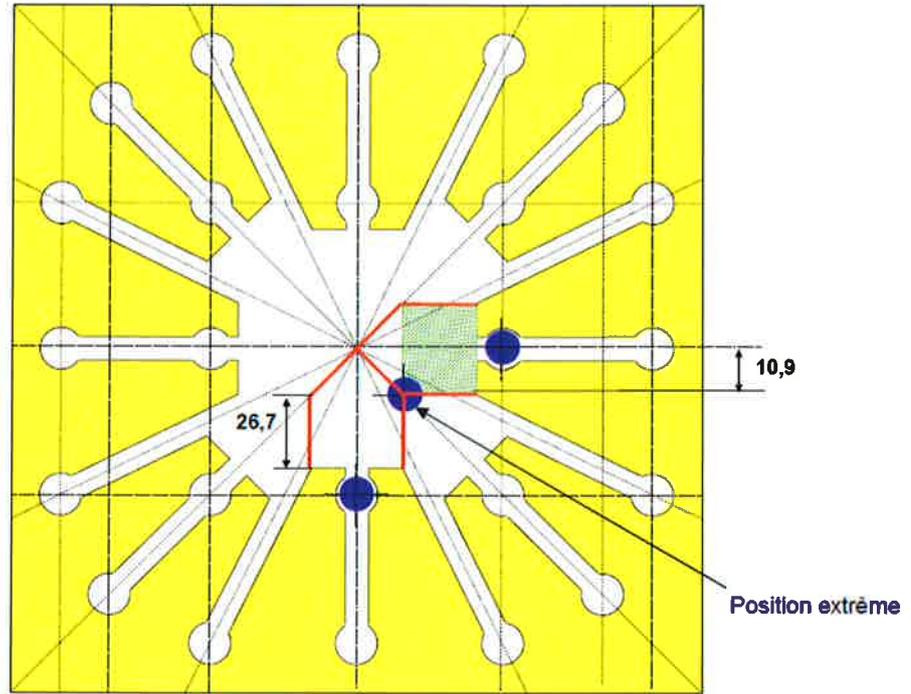
Schéma 4 : Domaine admissible de déplacement du crayon hors de son logement - Cas d'un GDG d'une tranche 1300 MWe

: domaine admissible

EDF définit en premier lieu un « *domaine admissible* » où le crayon peut se trouver hors de son logement. Les limites de ce domaine garantissent l'absence d'interférence avec des crayons voisins, le maintien du comportement élastique du crayon et l'absence d'obstacle empêchant sa réinsertion dans son canal en cas de chute de grappe. Ce domaine est représenté sur le schéma n° 4 en annexe 2. Pour EDF, tant que le crayon reste dans ce domaine admissible, la chute de la grappe est assurée.
